SPIS TREŚCI

Niniejsze opracowanie pt. „ZAPORA FRYDMAN. REMONT STUDNI PRZEPADOWYCH NA ROWIE PRZYSKARPOWYM” wykonane zostało w ramach umowy Nr ZEW/K/3/24 pomiędzy Zamawiającym: Zespołem Elektrowni Wodnych Niedzica S.A., 34-441 Niedzica, ul. Widokowa 1 a Royal HaskoningDHV Polska Sp. z o.o. z siedzibą w Warszawie przy ul. Dzielna 60.

Celem opracowania jest wskazanie zakresu prac remontowych dla studni przepadowych na rowie przyskarpowym zapory Frydman rowie nr „B” „C”.

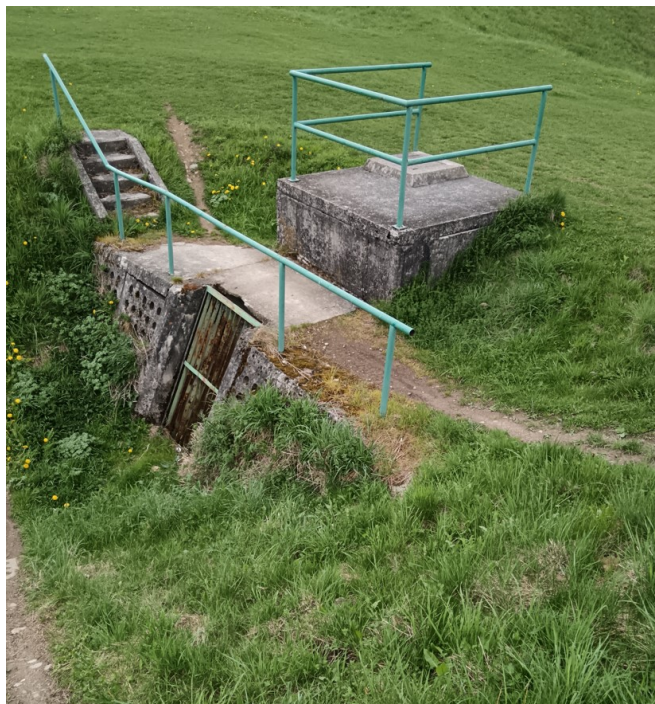
Fot.1 Rów B. Widok na wlot do studni przepadowej.

W czasie przeglądów zauważono, że ubezpieczenie na wlocie do studni jest zawieszona nad gruntem (grunt osiadł pod płytami półki wlotu) dlatego w ramach prac remontowych należy rozebrać i odtworzyć część konstrukcji wlotu wraz z całym ubezpieczeniem (obustronnymi skrzydełkami). Plonowane jest do rozbiórki (z zachowaniem istniejących prętów) i odtworzenie ściany czołowej wlotu z okuciami dla krat (okucia i krata po oczyszczeniu i zabezpieczeniu antykorozyjnym do ponownego wbudowania) oraz płyta wierzchnia.

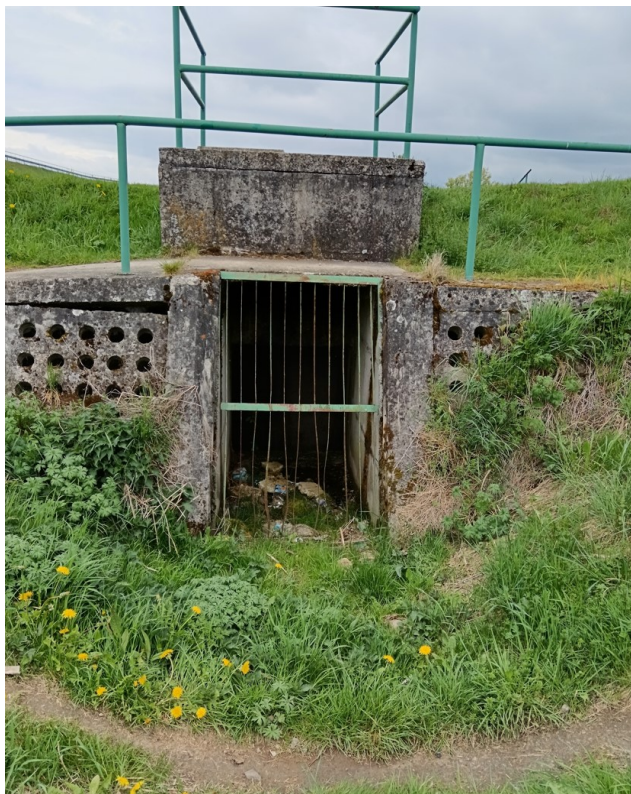
Fot.2 Rów B. Wlot do częściowej rozbiórki i ubezpieczenie przewidziane do odtworzenia.

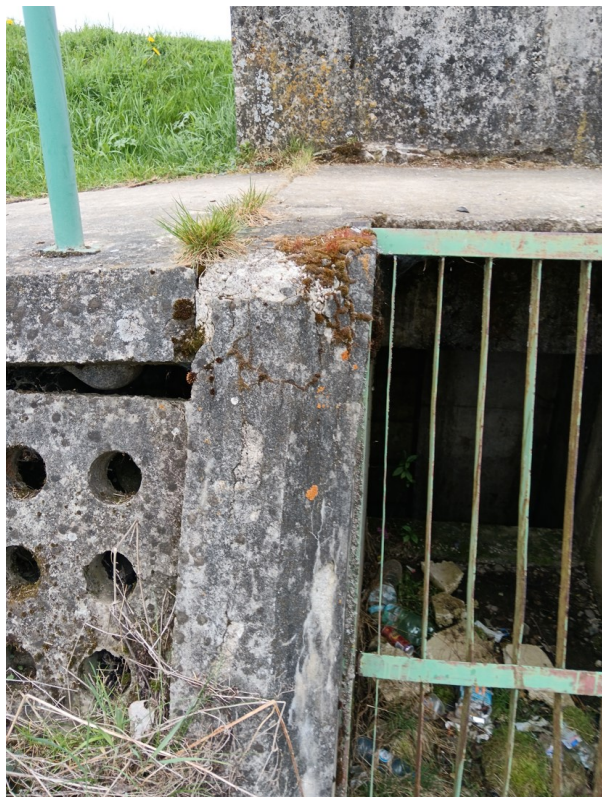
Fot.3 Rów B. Widok na zdegradowane betony ściany czołowej wlotu i pustkę pod ubezpieczeniem.

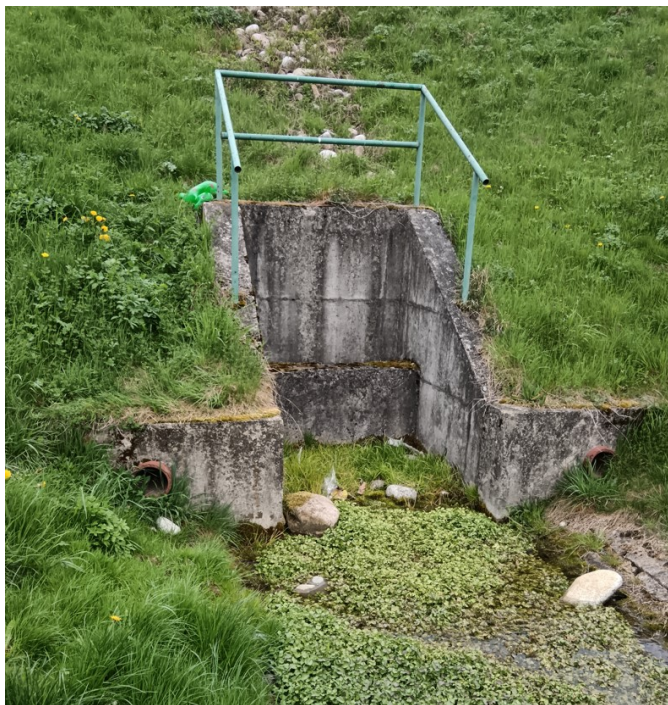
Fot.4 Rów B. Widok na wylot przewidziany do oczyszczenia z porostów i kamieni

- W ramach prac w studni przewiduje się wymianę płyty przykrywającej studnie przepadową z montażem nowej pokrywy i montaż drabiny w miejsce istniejącej.
- Oczyszczyć dno studni z przepustem (leżakiem).
- Na wylocie należy przewidzieć oczyszczenie wylotu z porostów i kamieni wrzuconych przed belkę rozpraszającą energię wody.
- Wszystkie istniejące barierki na wlocie, studni i wylocie do zachowania i remontu w zakresie oczyszczenia i zabezpieczenia antykorozyjnego.

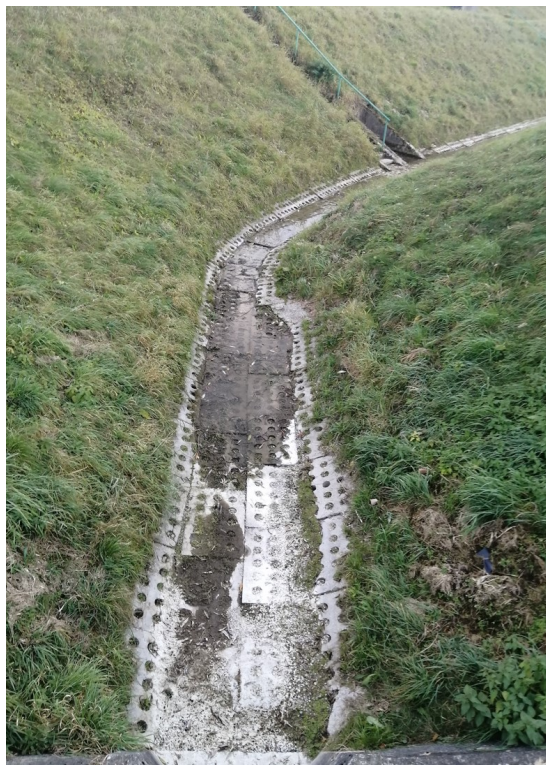
Fot.5 Rów C. Widok na rów od strony wlotu z zakresem uszczelnienia dna (do wylotu z drenażu)

Ubezpieczenie rowu przed wlotem do studni przepadowej na rowie C wg dokumentacji pierwotnej miało być na długości ok 5,0 wykonane jako szczelne, poprzez wykonanie wlotu i ubezpieczenia dna i skarp płytami żelbetowymi uszczelnionymi taśmami dylatacyjnymi. Wykonanie obecne wlotu do studni jest bez żadnego uszczelnienia a ubezpieczenie w rowie jest z ażurowych płyt prefabrykowanych. Rzędna dna rowu na wlocie do studni ok. 522,60; rzędna dna rowu na wylocie ze studni ok. 516,60. Takie rozwiązanie przy stałym dopływie wód przesiąkowych ze zbiornika (wysokość od NPP do dna rowu na wlocie wynosi ok. 6,4m) sprzyja zaobserwowanemu w latach ubiegłych przebicciu hydraulicznemu pomiędzy dnem rowu przed studnią przepadową a przepustem (leżakiem) i drenażem wzdłuż przepustu.

W celu naprawy tej sytuacji należy przeciąć lub wydłużyć istniejącą uprzywilejowaną drogę filtracji w celu jej wydłużenia. W tym celu planowane jest wykonanie poziomej przesłony filtracyjnej w dnie rowu pomiędzy pierwszym wylotem z drenażu a studnią przepadową (na długości ok 17,0m) w postaci geomembrany ze szczelnym połączeniem ze studnią przepadową.

W ramach prac planowany jest demontaż płyt ubezpieczenia rowu (ok. 17,0mb) z podbudową na głębokości ok. 0,4m wraz z rozbiórką wlotu i jego ubezpieczenia. Ułożenie geomembrany z wywinięciem jej do 0,30 m nad dno rowu i szczelne mocowanie do studni przepadowej. Odtworzenie konstrukcji wlotu wraz z obustronnymi skrzydełkami i ubezpieczenia rowu. W ramach prac w studni przewiduje się wymianę płyty przykrywającej studnię przepadową z montażem nowej pokrywy i montaż drabiny w miejsce istniejącej. Oczyszczyć dno studni z przepustem (leżakiem). Na wylocie należy przewidzieć oczyszczenie wylotu z porostów i kamieni wrzuconych przed belkę rozpraszającą energię wody.

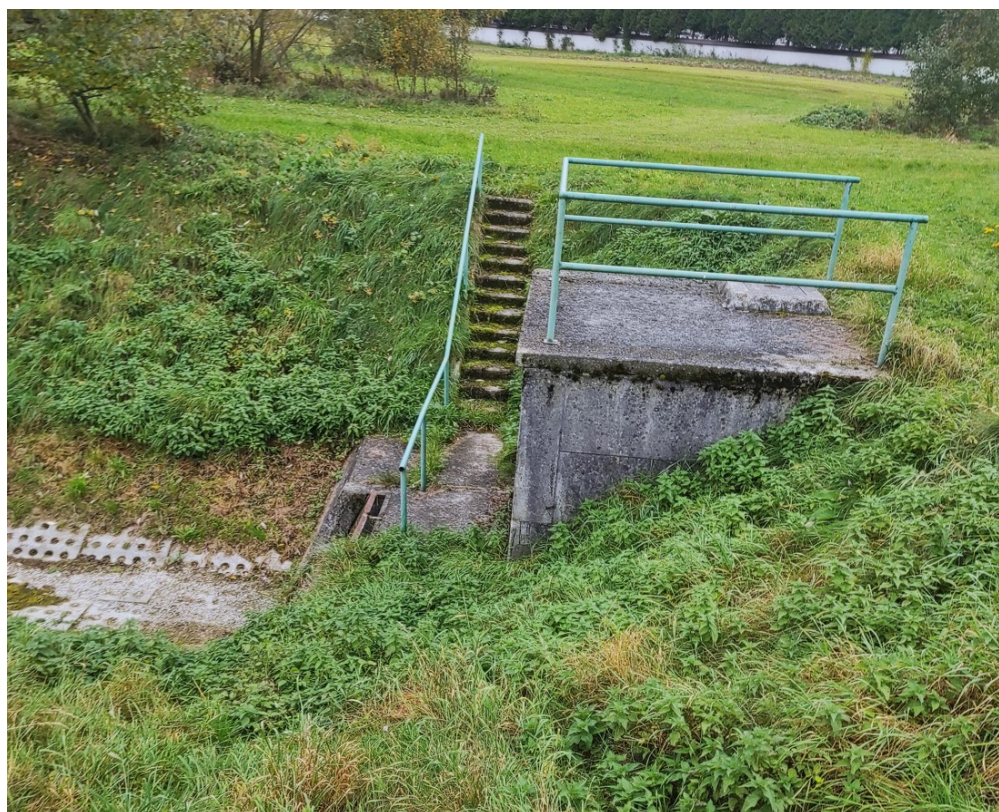
Fot.6 Rów C. Widok na wlot do studni przepadowej.

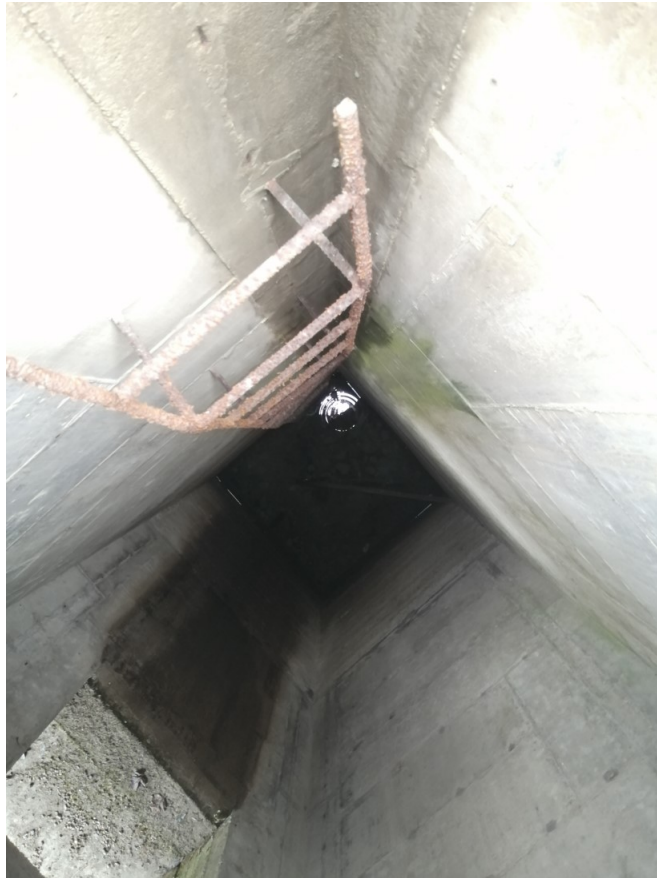
Fot.7 Rów C. Widok na wnętrze studni przepadowej.
